# 青山自治会連合会からの 緊急連絡

青山地区内で『電気引き込みポール<sup>※注釈</sup>の分電盤』の扉部分が腐食により路上に落下するという案件が報告されました（画像②）。

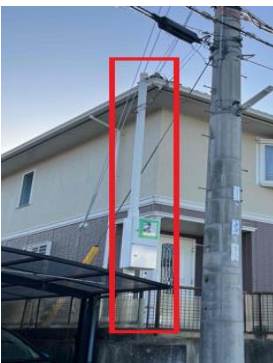
画像①

※注釈 電気を敷地内に引き込むために、個人が立てる私設電柱です（画像①）

建物に直接電気配線を取り付けているタイプの物もあります

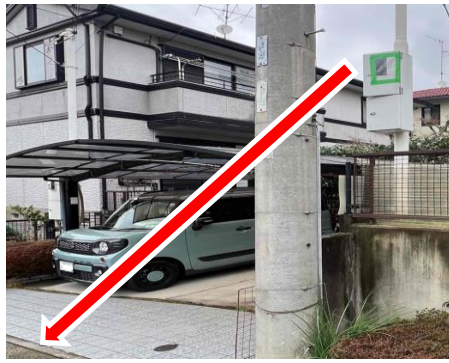
画像②

内部に取り付けてある蝶番の芯が腐食により、無くなり最近の強風による影響で飛ばされて路上に落下したと推定されます。

普段は気にしない箇所ですが、通学の子供たちも含めて通行人に甚大な被害が発生する可能性もありますので、今回の事例を早期に住民の皆様にお知らせして各家庭でチェックをお願いします。

**赤枠部分の点検をお願いします！**

画像②と画像③の部分に腐食はありませんか？

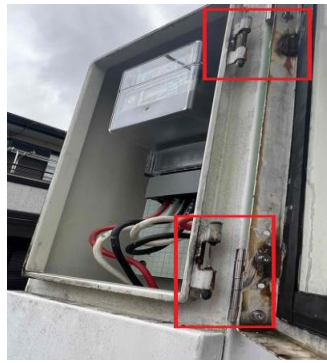
画像③

この数年間の台風により、設置後20～30年が経過した電気引き込みポールが腐食により落下や倒壊が起きる事例が青山地区内でも実際に発生しております。
